DE CE ESTE NECESARĂ CONSOLIDAREA BISERICII SF. NICOLAE BELIVACĂ?

Iată care sunt constatările sale în ceea ce privește starea bisericii Sf. Nicolae Belivacă din Craiova:

„14 iulie 1986 – la solicitarea preotului paroh Ion Stanciu, subsemnatul am examinat la fața locului sus-menționata biserică monument istoric, sub aspectul stării de avariere ca urmare a cutremurului din 4 martie 1977 și a celor anterioare.

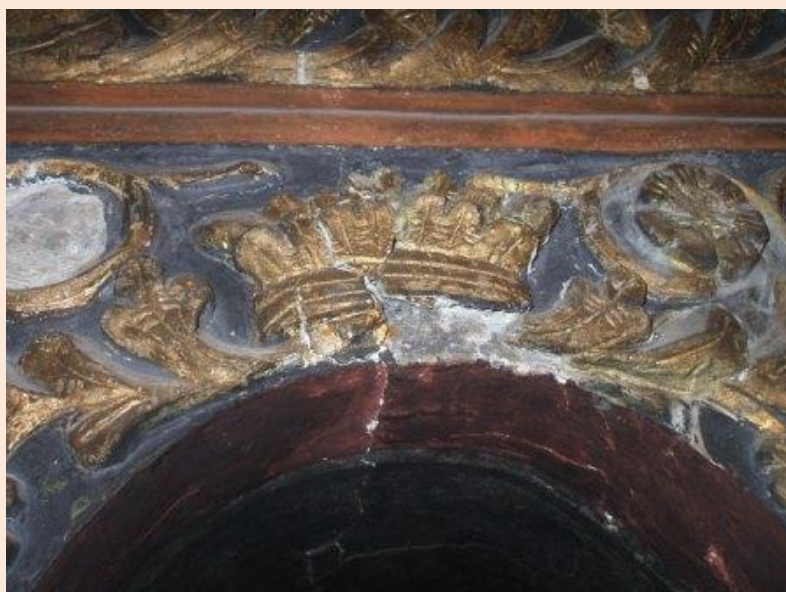
Cele trei arculețe care marchează golurile de acces în altar sunt avariate în cheie. Crăpăturile variază între 5-10 mm; unele din ele se dezvoltă pe verticală.

Fisură în timpanul dintre naos și altar, cu desplasarea puternică a celor două părți, chituită la restaurarea picturii din anii 1986-1989

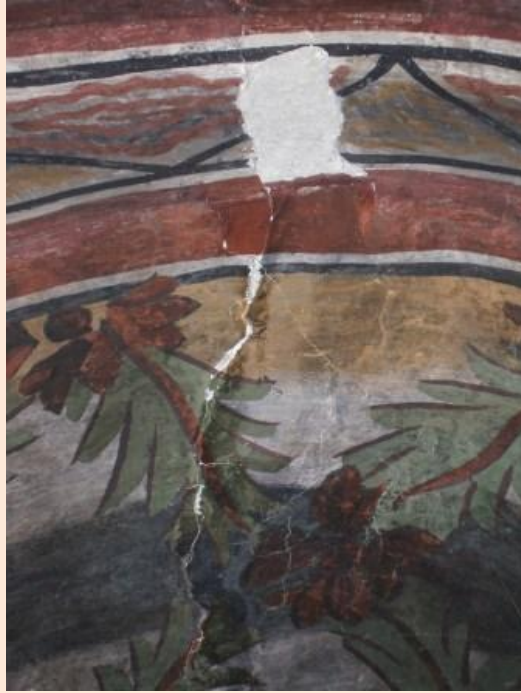
Privit dinspre pronaos, timpanul prezintă trei crăpături tipice în cheile celor trei arculețe; crăpăturile sunt mai accentuate și extinse în arculețele marginale. Acest fenomen de „separare” a celor două coloane centrale, cu arcul median adiacent și porțiunea de timpan aferentă, de corpul bisericii are un caracter de generalitate; el face parte din cinematica spațială de avariere a bisericilor cu timpan (Antim, Surpatele etc).

Privit dinspre naos, timpanul are o tendință de desprindere de arcul de vest al turlei de peste naos; de asemenea, crăpăturile în cheile arculețelor se citesc clar și dinspre naos.

Fisură în timpanul dintre pronaos și naos, chituită la restaurarea picturii din anii 1986-1989

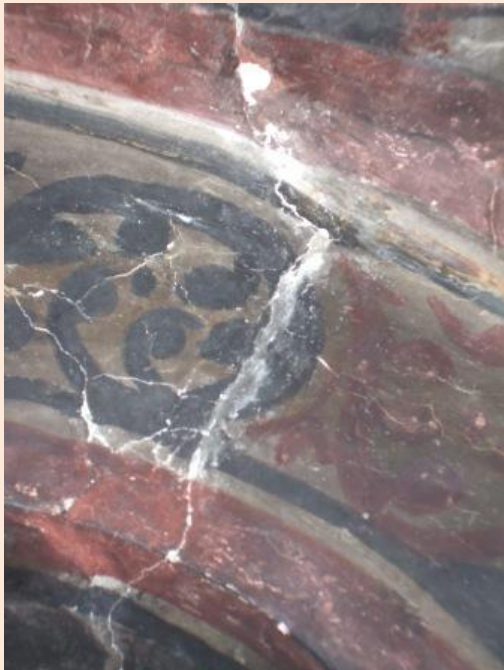
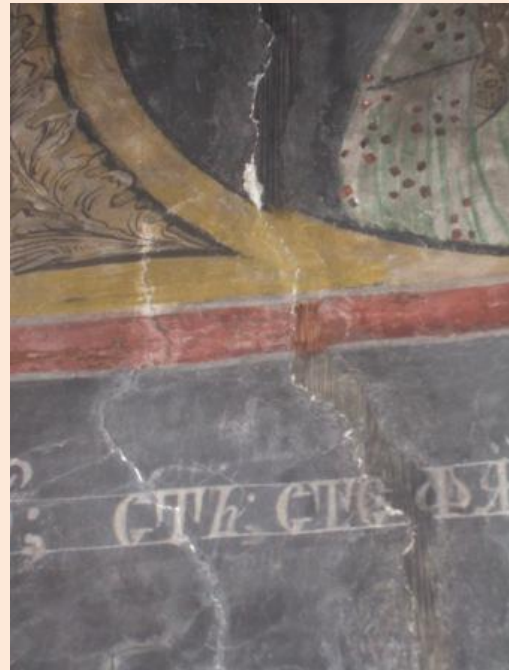
Fisuri în timpanul dintre naos și altar, chituite la restaurarea picturii din anii 1986-1989

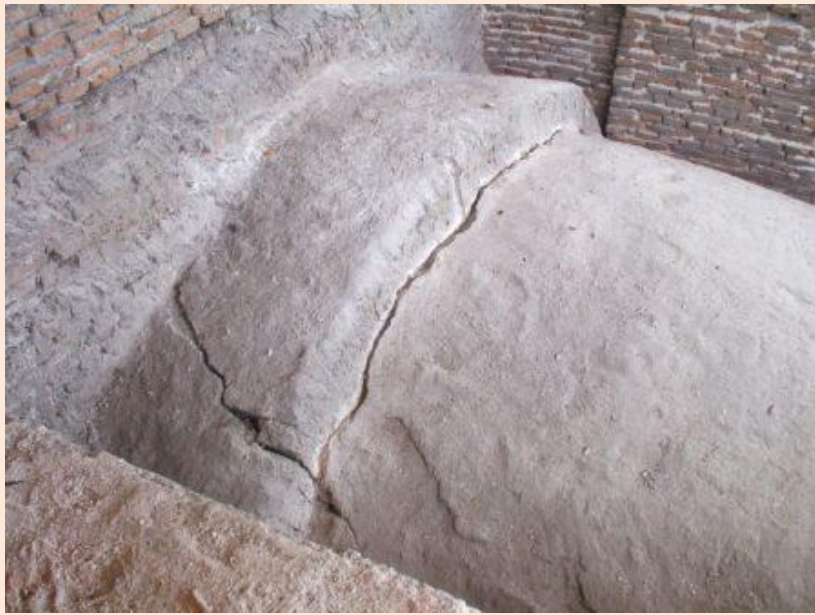
Din examinările făcute de pictorul restaurator, rezultă că avariile interioare au corespondent în pod. Sistemul de avarii de acest gen nu se limitează la turla naosului; ele se regăsesc și la turla din pronaos....”

Fisuri puternice în semicalota altarului, văzute din pod

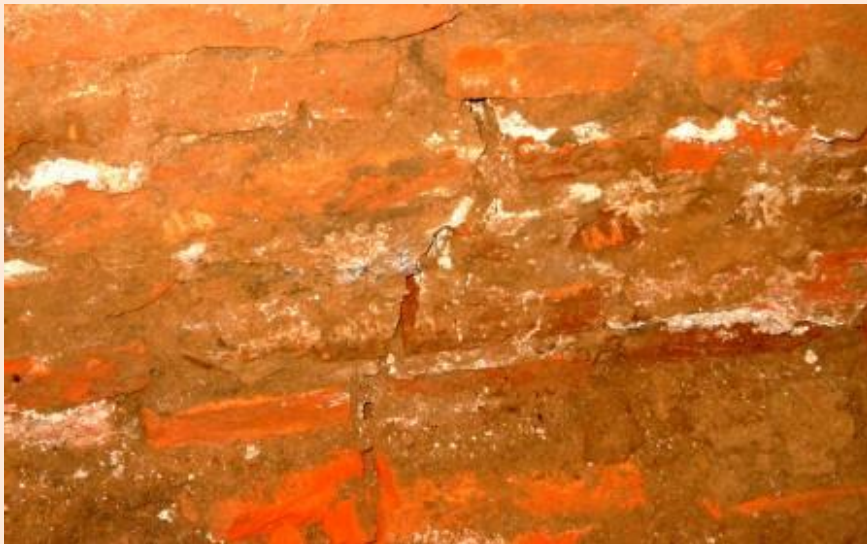
Fisură în fundații
