STADIUL LUCRĂRILOR DE CONSOLIDARE ȘI RESTAURARE A TURNULUI CLOPOTNIȚĂ

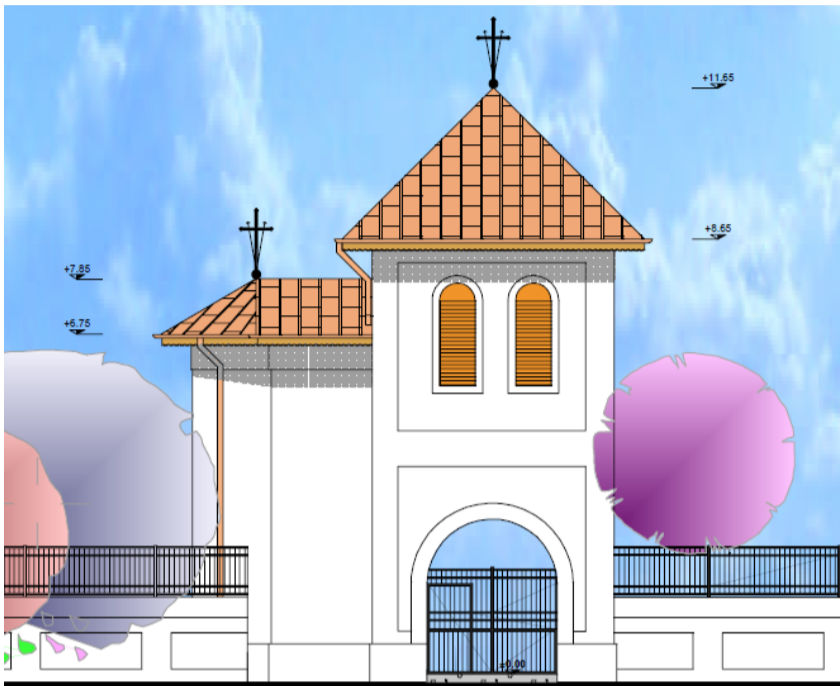
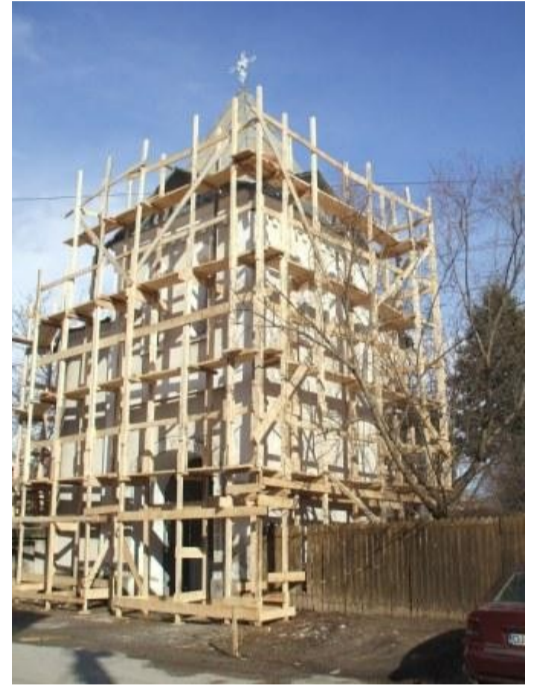
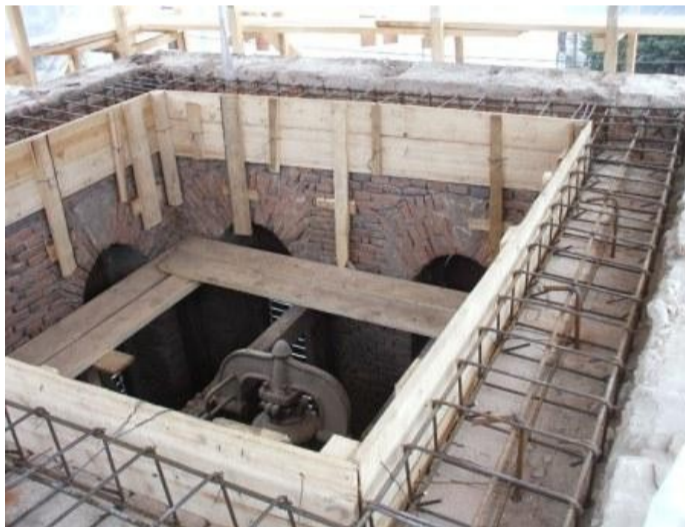
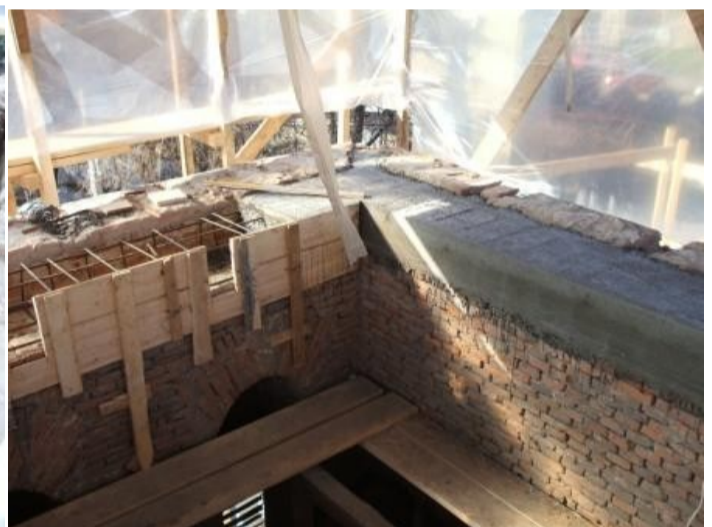
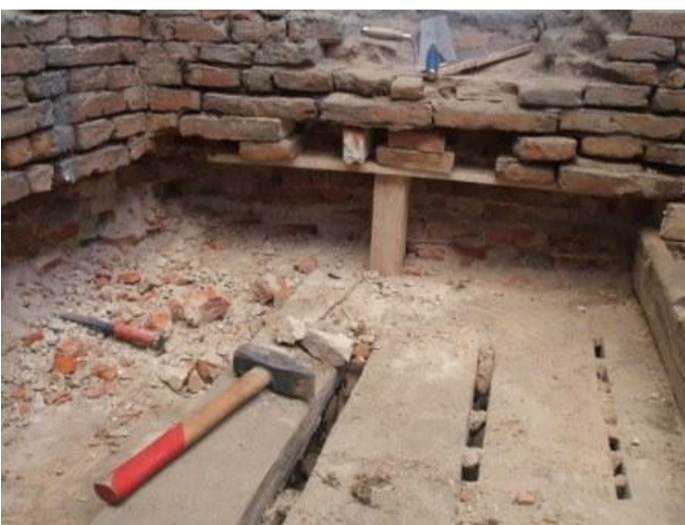
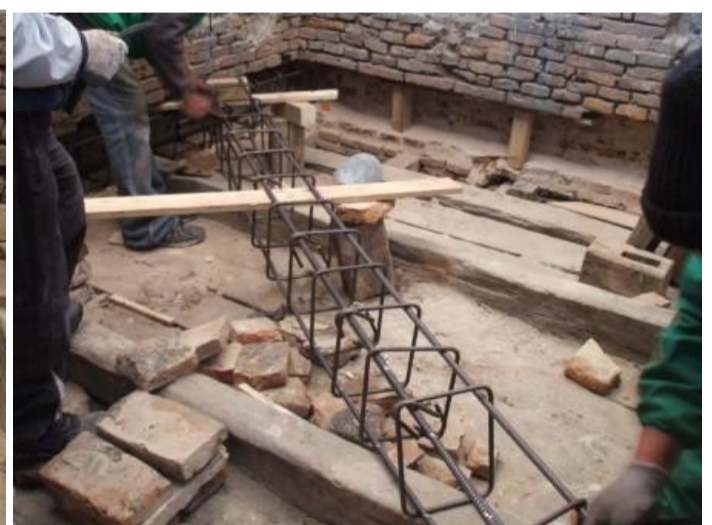
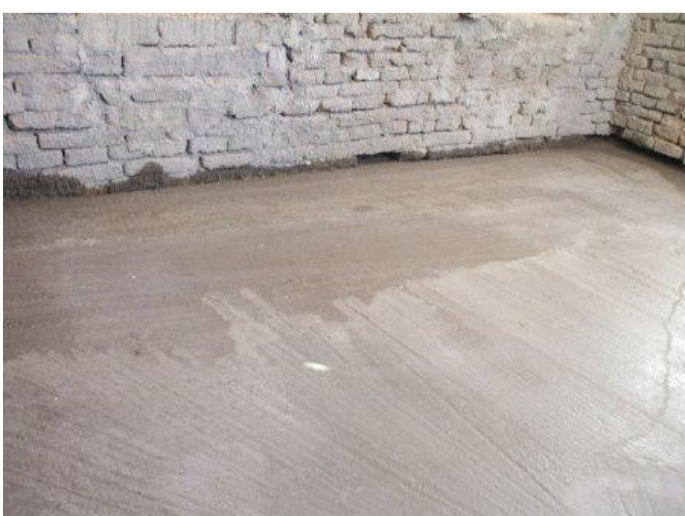
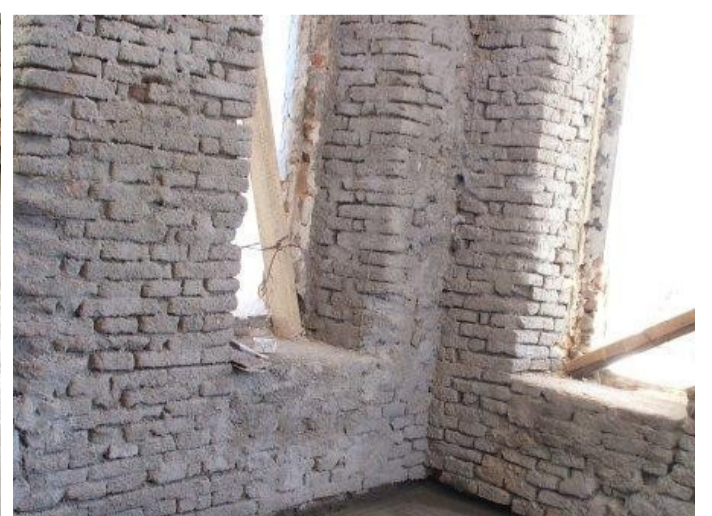
- Construirea schelei;
- Desfacerea acoperișului vechi și construirea altui acoperiș provizoriu, pentru protejarea construcției în timpul lucrărilor de consolidare;
- Realizarea unor centuri perimetrice din beton armat, în interiorul peretelui, la cota maximă a zidurilor, la casa scării și corpul clopotniței;
- Realizarea unei centuri cu placă de beton armat la cota 4,90;
- Tencuieli interioare.
